**AVISO DE DISPENSA Nº: 015/2023-CMC.  
(Processo Administrativo nº: 2023-271101)**

## **ESTUDO PRELIMINAR/ LEVANTAMENTO TÉCNICO**

## 1.5 ESTUDO PRELIMINAR TÉCNICO DA COBERTURA

Local: Prédio da Câmara Municipal de Curuçá/PA

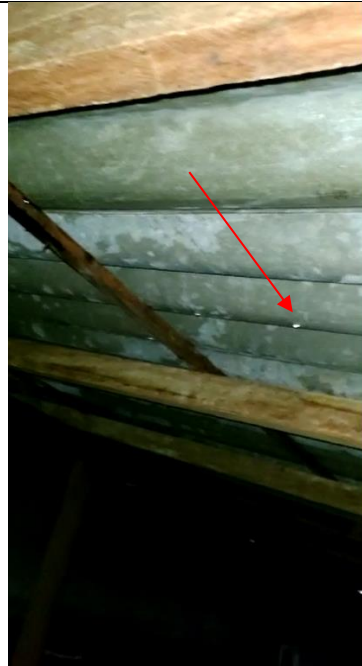
### FICHA TÉCNICA 01

Destaque para a infiltração através da telha, denotando permeabilidade e disfuncionalidade da mesma.

Local de registro:  
Telhado

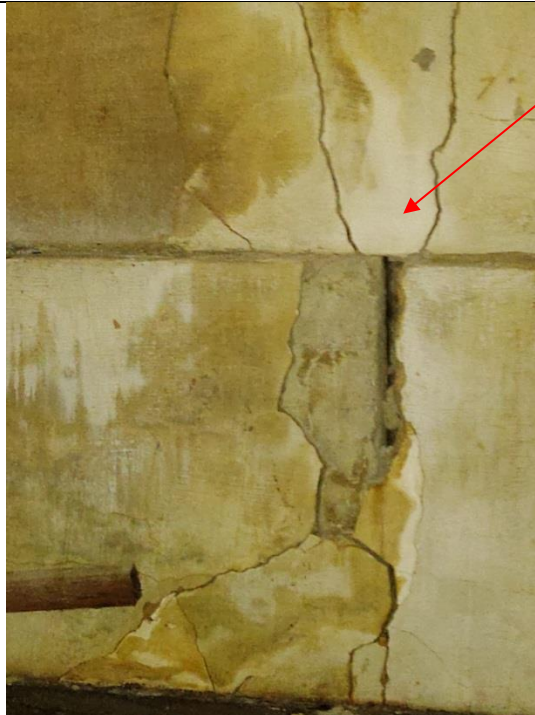
### FICHA TÉCNICA 02

Presença de fissura, com exposição de ferragem do pilar de apoio da lateral do prédio.

Local de registro:  
Telhado, acima do forro.

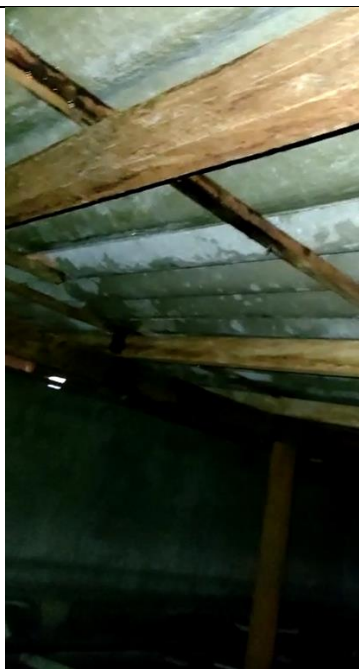
### FICHA TÉCNICA 03

Telhas com permeabilidade.

Local de registro: Telhado

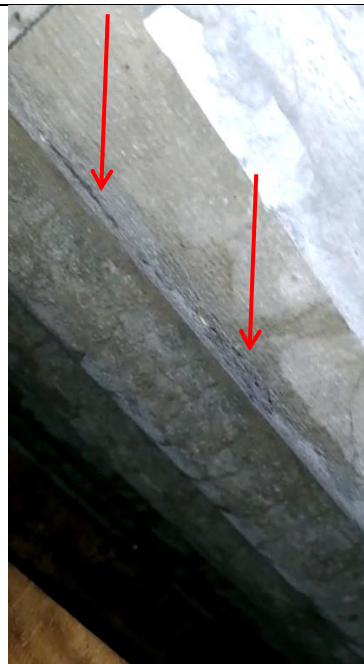
### FICHA TÉCNICA 04

Presença de fissura em telha de fibrocimento.

Local de registro: Telhado

Diversas telhas estão fissuradas, permeáveis e/ou mal colocadas, tudo isso colaborando para as infiltrações no interior do imóvel.

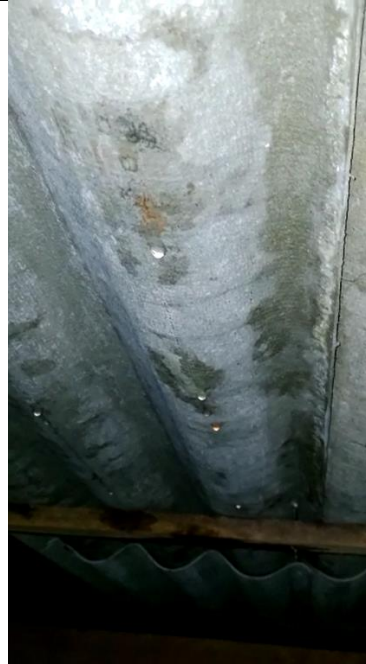
### FICHA TÉCNICA 05

Telhas com permeabilidade.

Local de registro: Telhado

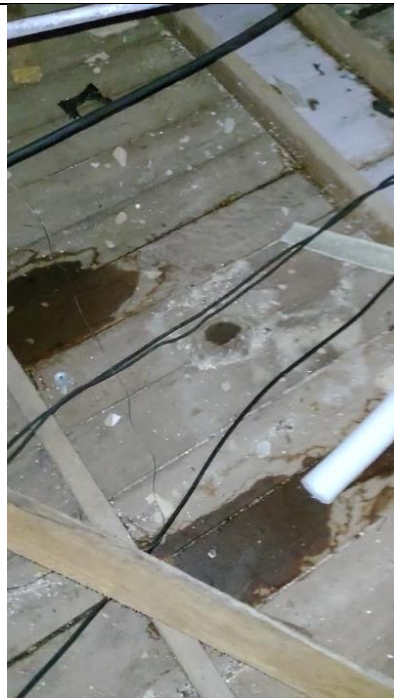
### FICHA TÉCNICA 06

Acúmulo de água no forro,  
goteiras na sala abaixo deste.

Local de registro: Forro do  
gabinete.

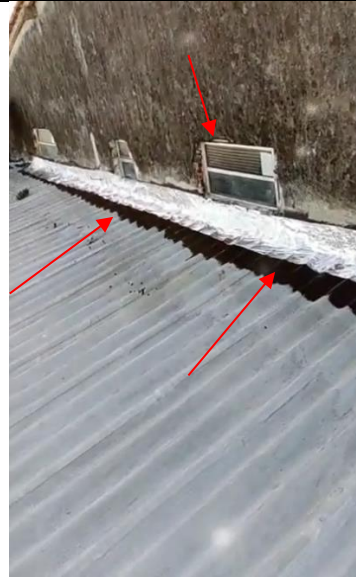
### FICHA TÉCNICA 07

Não existe rufo no encontro da alvenaria com o telhado, ocasionando infiltrações e goteiras. Os balancins da residência vizinha não permitem a correta inclinação do telhado do prédio.

Local de registro: Telhado

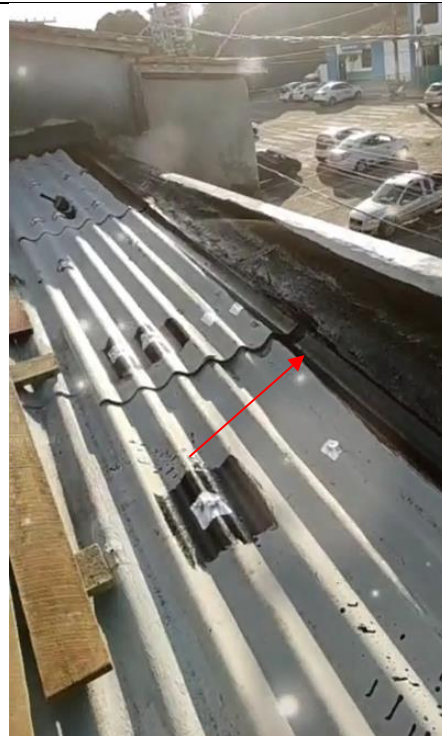
### FICHA TÉCNICA 08

Não existe rufo no encontro da alvenaria com o telhado, ocasionando infiltrações e gotejamento.

Local de registro: Telhado

Nas calhas, foi feita impermeabilização de maneira primária, com uma demão de manta líquida, que, no entanto, não se mostrou totalmente eficaz para o estado de fissuração da mesma. A inexistência de rufos situam os danos visíveis do interior do imóvel, aqueles que levaram os atuais gestores solicitarem o presente Estudo preliminar, as maiores áreas de infiltração nas bordas dos forros.

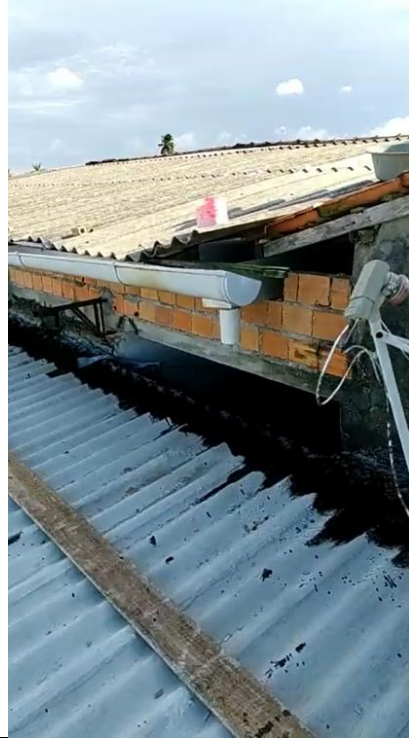
### FICHATECNICA 09

Calha do telhado da residência vizinha com despejo inadequado, ocasionando acúmulo de água no telhado do prédio em questão.

Local de registro: Telhado

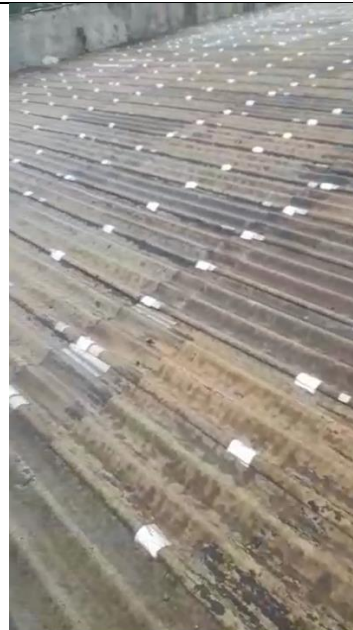
### FICHA TÉCNICA 10

Telhado com inclinação abaixo do indicado para este tipo de telha.

Local de registro: Telhado

Os pontos cruciais da estrutura da estão em melhor estado, com situações pontuais e circunstanciais de necessidade de substituição e reforço. Contudo, esta estrutura está com a inclinação abaixo da necessidade da dete tipo de telha.

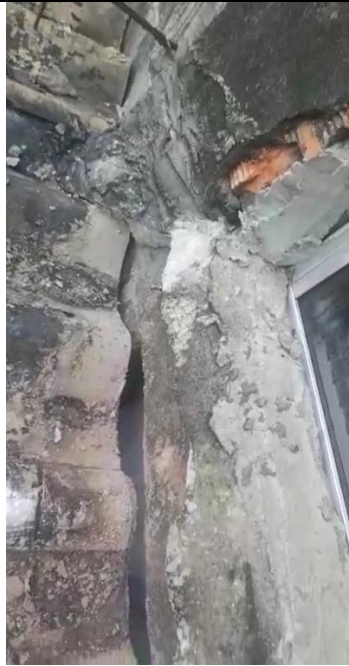
**FICHA TÉCNICA 11**

Pontos de fragilidade e infiltração no encontro do telhado do prédio com a parede da residência vizinha.

Local de registro: Telhado.
