**AVISO DE DISPENSA Nº: 016/2023-CMC.
(Processo Administrativo nº: 2023-271102)**

ESTUDO PRELIMINAR/ LEVANTAMENTO TÉCNICO

1.5 ESTUDO PRELIMINAR TÉCNICO DA COBERTURA

Objeto: Telhado

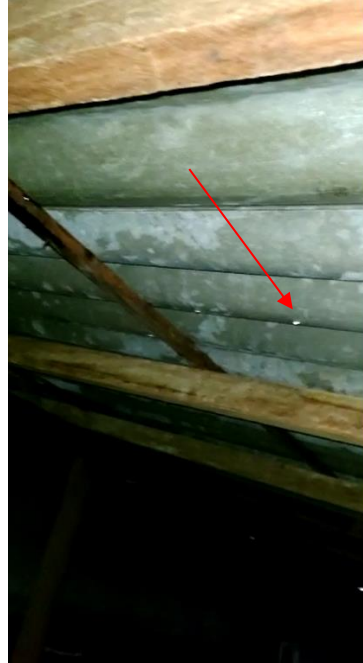
FICHA TÉCNICA 01

Destaque para a infiltração através da telha, denotando permeabilidade e disfuncionalidade da mesma.

Local de registro:
Telhado

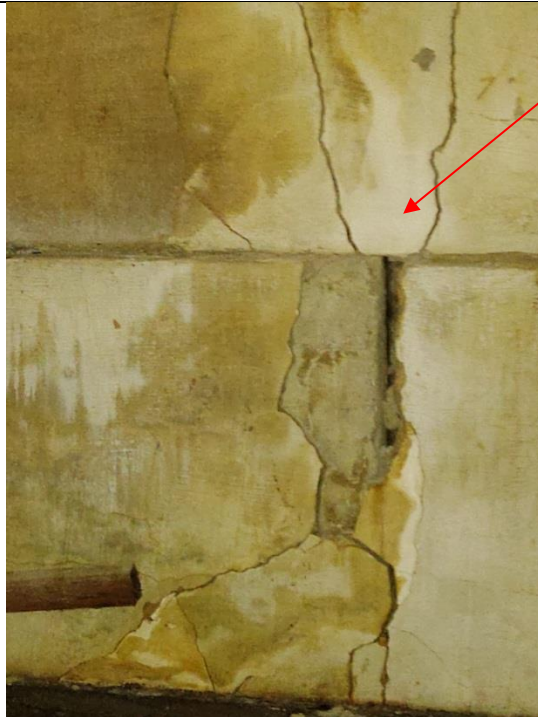
FICHA TÉCNICA 02

Presença de fissura, com exposição de ferragem do pilar de apoio da lateral do prédio.

Local de registro:
Telhado, acima do forro.

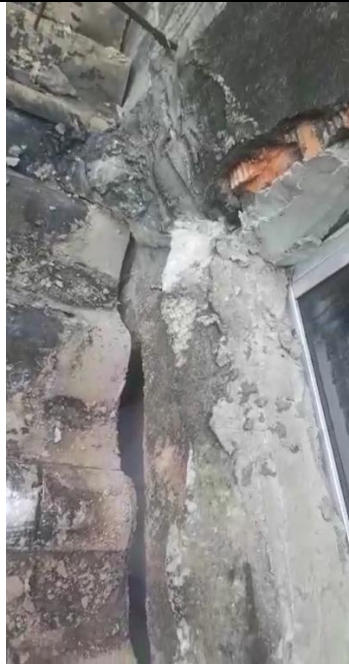
FICHA TÉCNICA 11

Pontos de fragilidade e infiltração no encontro do telhado do prédio com a parede da residência vizinha.

Local de registro: Telhado.
